COMUNE DI
BARBARANO MOSSANO
PROVINCIA DI VICENZA

**Progetto Norma *Valle dei Mulini* –
P.A.MO.B. e Schede dei Mulini e
fabbricati di pregio di ex Mossano**

PROGETTO NORMA VALLE DEI MULINI

SCHEDA DI ANALISI TIPOLOGICA E DI PROGETTO

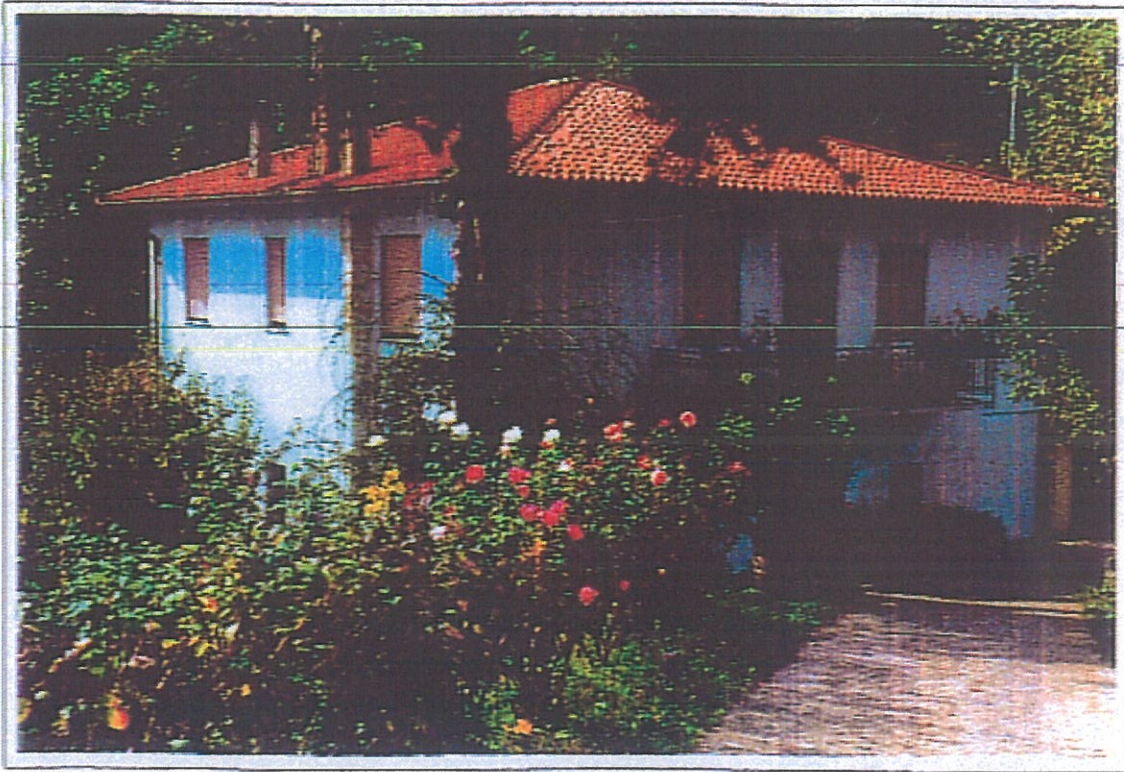
Foto 1: il blocco (a)

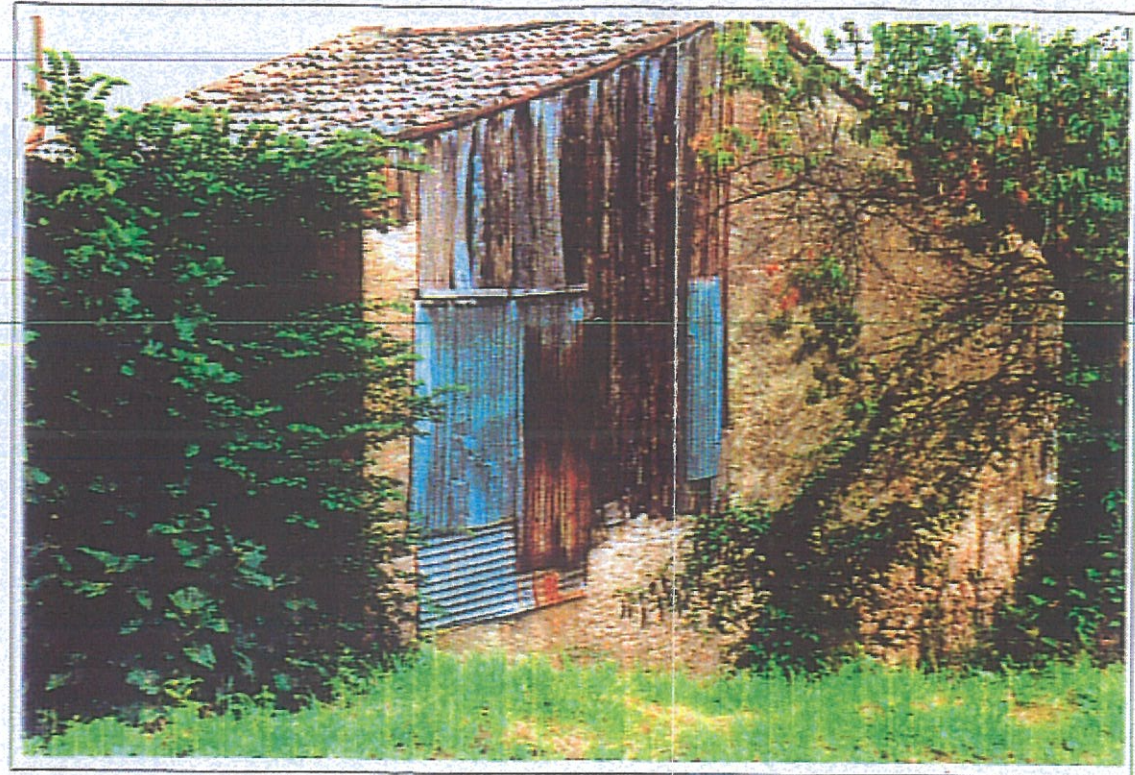
Foto 2: il blocco (b)

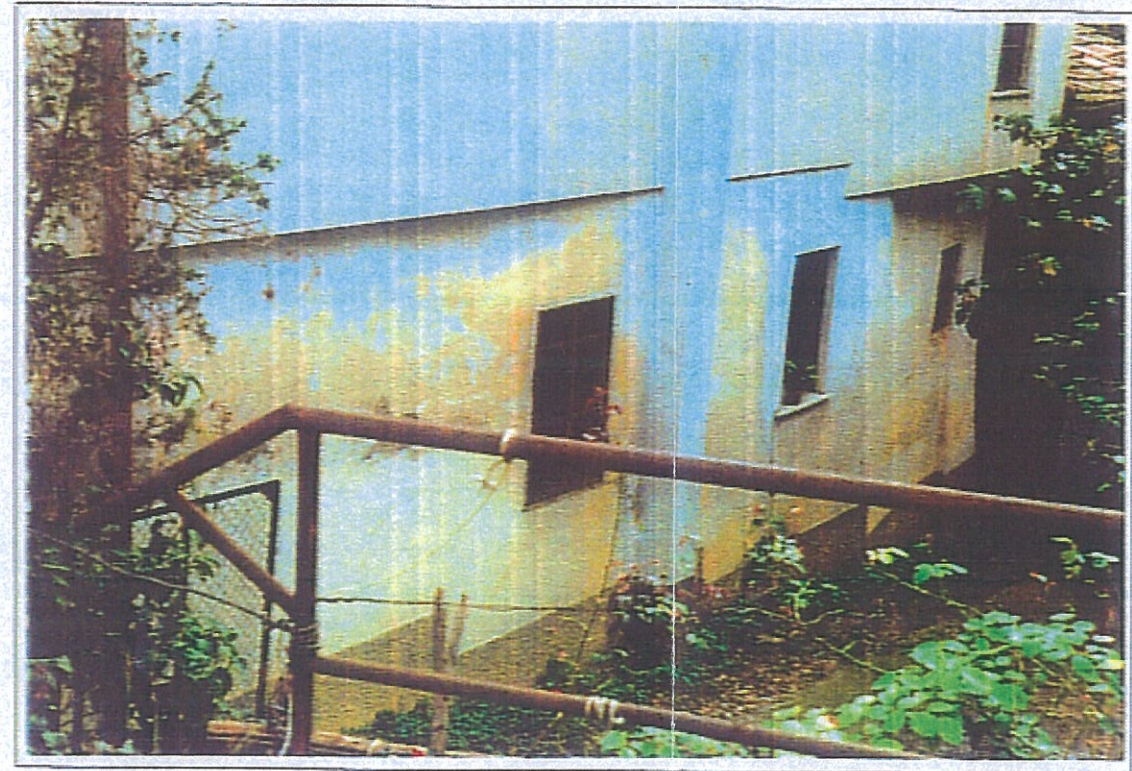
Foto 4: particolare (a) P.T. e P.I.

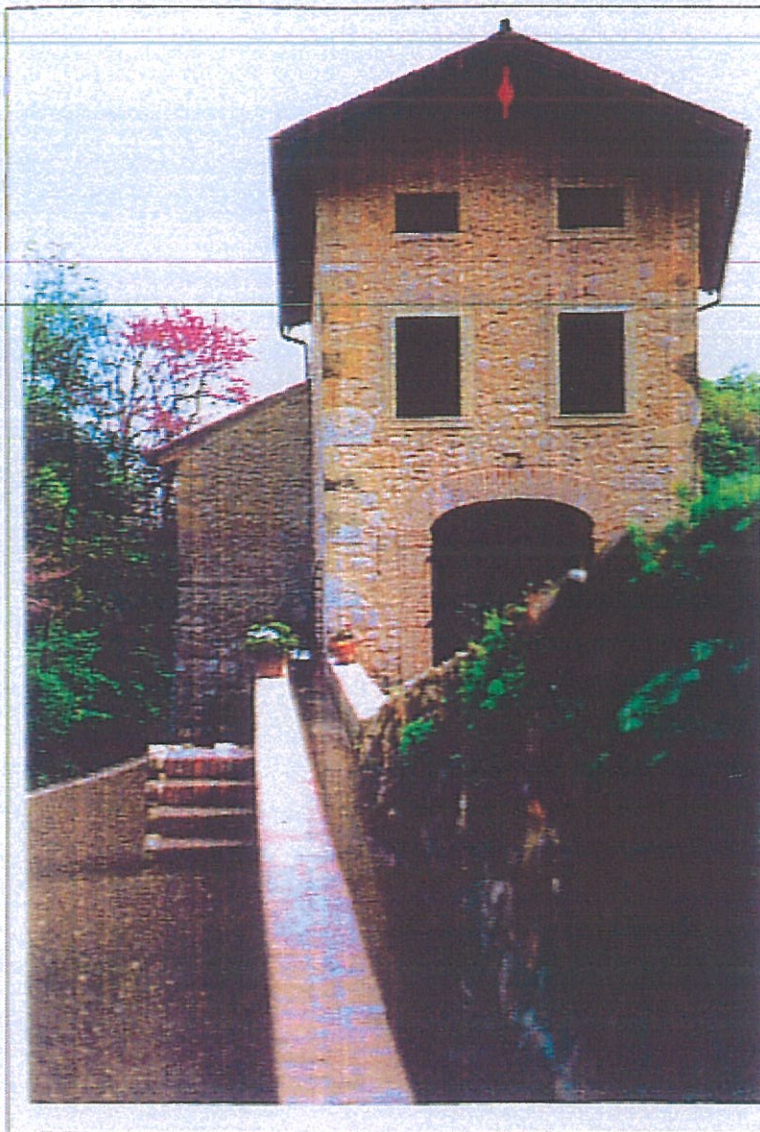
Foto 1: La Roggia con fronte principale del Mulino

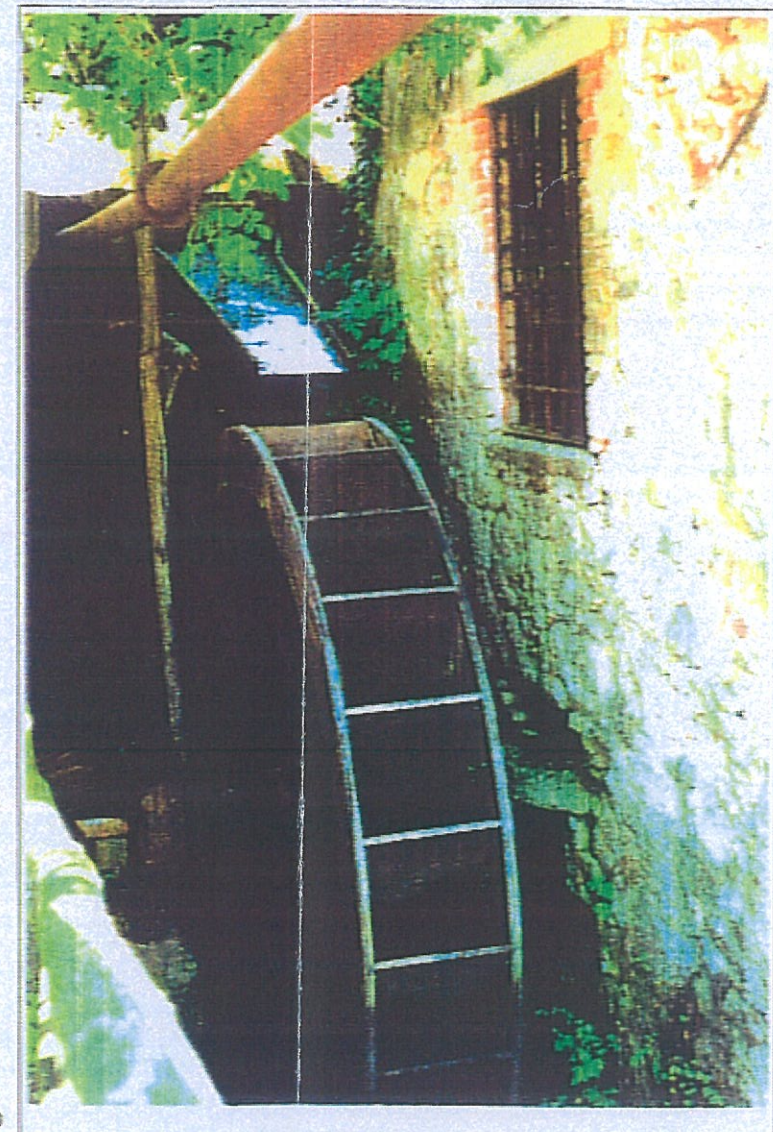
Foto 4:
la ruota del Mulino

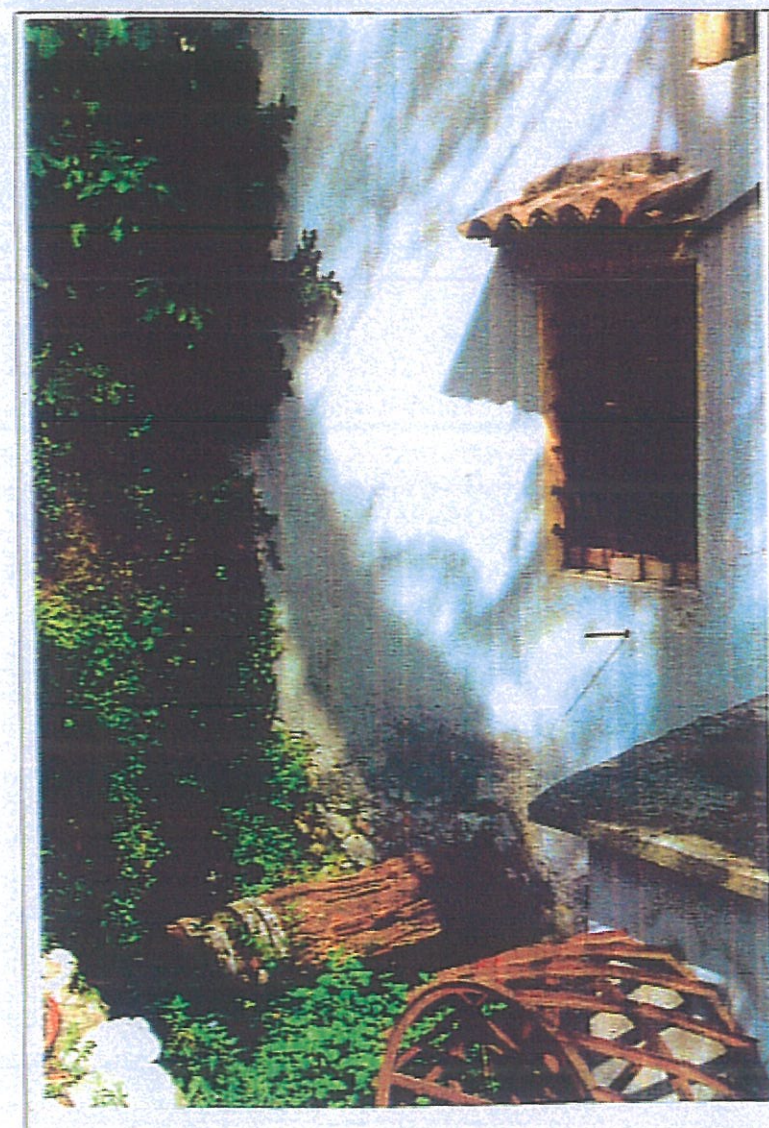
Foto 3:
vista del punto di innesto
della ruota del Mulino
